## Zipp ruft Vorderradnabe 88 der ersten Generation zurück

### So finden Sie heraus, ob Sie eine betroffene Version der Zipp-Vorderradnabe 88 der ersten Generation besitzen:

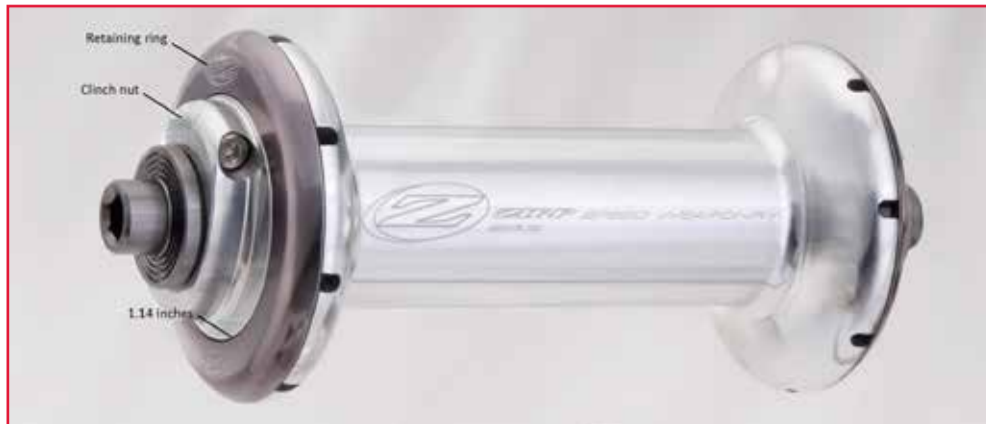
Abbildung 1 – Zipp-Nabe 88 der ersten Generation

- Sehen Sie sich nur die Vorderradnabe an.
- Sicherungsring und Mutter sehen aus wie die Elemente links in der Abbildung 1. Beachten Sie den größeren farbigen Ring mit dem gravierten „Z“ und die kleinere, silberfarbene Mutter.

**4.** Des Weiteren ist die Zipp 88 Vorderradnabe der ersten Generation an den „Z“-Logos an den Sicherungsringen zu erkennen (siehe Abbildungen 1 und 2 unten). Keine anderen Modelle weisen diese Logos an den Sicherungsringen auf. Das Nabengehäuse ist silberfarben und an den Sicherungsringen ist in der Standardausführung grau und in der ZedTech-Ausführung grau, rot, blau, pink oder goldfarben. Der Außendurchmesser der zwei Muttern beträgt ca. 29 mm.

Die Abbildungen OBEN zeigen die betroffene Zipp 88 Nabe der ersten Generation. Der Sicherungsring ist farbig und weist ein graviertes „Z“ sowie eine kleinere Mutter auf.

- Naben mit diesem Ring und dieser Mutter wurden zwischen Oktober 2008 und Mai 2010 hergestellt.
- Wenn Ihr Vorderrad diesen Ring und diese Mutter aufweist, setzen Sie Ihr Fahrrad erst wieder ein, nachdem Sie das Laufrad von Ihrem Händler haben austauschen lassen. Wenn Ihr Vorderrad den Ring und die Mutter dieser Größe nicht aufweist, dann ist es nicht von diesem Rückruf betroffen und Sie können Ihr Fahrrad weiterhin nutzen.

- Wenn Ihre Vorderradnabe von diesem Rückruf betroffen ist, nutzen Sie Ihr Fahrrad erst wieder, nachdem die erforderlichen Teile ersetzt wurden.
- Wenn Sie sich unsicher sind, ob Ihre Zipp-Vorderradnabe betroffen ist, holen Sie sich vor der Fahrt von Ihrem Händler eine Bestätigung ein.

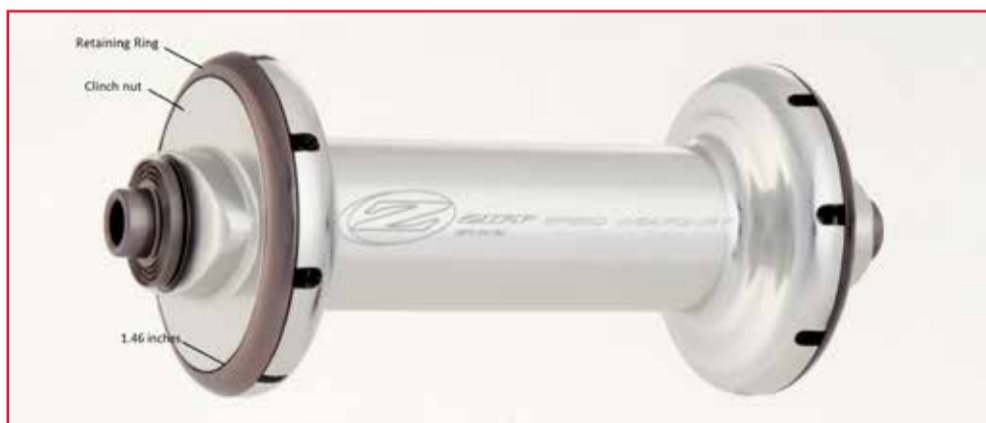
Abbildung 3 – nicht betroffene Nabe

Die Abbildungen UNTEN zeigen eine Zipp-Vorderradnabe, die von dem Rückruf nicht betroffen ist. Beachten Sie die größere, silberfarbene Mutter und den kleineren Sicherungsring.

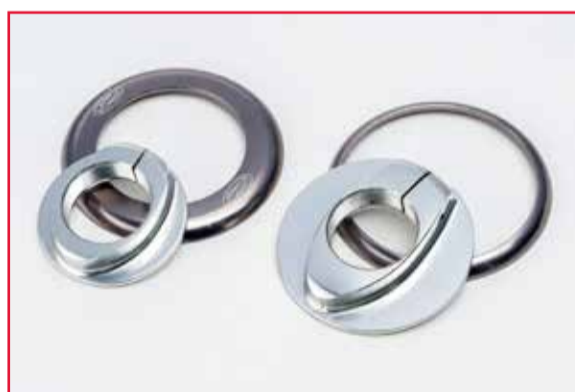
Abbildung 4 – links betroffen, rechts nicht betroffen

5. Die betroffene Nabe besitzt einen Ring und eine Mutter wie die linken Teile in der Abbildung (farbiger Ring mit „Z“-Logo und kleinerer Mutter). Die rechten Teile zeigen einen Ring und eine Mutter, die nicht vom Rückruf betroffen sind. Beachten Sie die größere Mutter (Durchmesser 37 mm) und den dünneren Ring ohne „Z“-Logo (ABBILDUNG 4).

Wir möchten, dass dieser Rückruf möglichst reibungslos abläuft, sodass jeder betroffene Verbraucher sein Fahrrad möglichst schnell wieder nutzen kann. Nachdem festgestellt wurde, dass die Naben vom Rückruf betroffen sind, sollten die Verbraucher sie zu ihrem örtlichen SRAM- oder Zipp-Händler bringen. Dieser wird dann umgehend den Garantievorgang einleiten. Bei den meisten Verbrauchern werden die Laufräder umgerüstet, ohne dass ihnen hierfür Kosten entstehen. Wenn Verbraucher ihren Händler nicht antreffen können, zusätzliche Fragen haben oder Hilfe brauchen sollen diese bitte mit SRAM's Service Center in Kontakt treten. Die Standorte der SRAM Service Center können auf [www.sram.com](http://www.sram.com) gefunden werden.
